## **НЕБЕЗПЕЧНІ СТИХІЙНІ ЯВИЩА В КАРПАТАХ: ПРИЧИНИ ВИНИКНЕННЯ ТА ШЛЯХИ ЇХ МІНІМІЗАЦІЇ**

*Виконано аналіз впливу природних чинників і господарської діяльності на виникнення катастрофічних повеней в Українських Карпатах та розглянуто шляхи попередження їх руйнівної дії. Подано порівняльний аналіз стану та геометричних параметрів окремих гідроспоруд на деяких ріках Чехії, Словаччини, Польщі та України. Виявлено певні закономірності між відносними геометричними параметрами гребель та водосховищ, витратою води в меженний період. На підставі аналізу результатів навантаженості гідроспоруд встановлено, що занедбаність та цілковите знищення гідроспоруд в Україні є наслідком відсутності догляду та технічної підтримки їх конструкцій. Наведено постановку задачі про взаємодію донних елементів із водою та руслом річки. Аналіз розв'язку такої задачі для часткових випадків дає змогу визначити залежність розмірів каменів, що котяться або пливають річкою під час повені, від сили течії.*

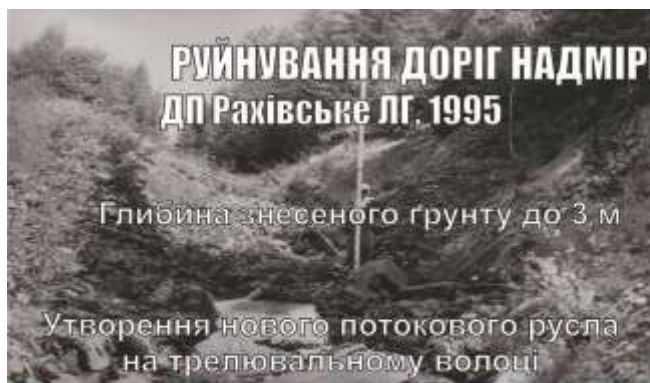
**РУЙНУВАННЯ ДОРІГ НАДМІРНИМИ ОПАДАМИ І ПАВОДКАМИ**  
**ДП Рахівське ЛГ, 1995**

Глибина знесеного ґрунту до 3 м

Утворення нового потокового русла на трельовальному волоці

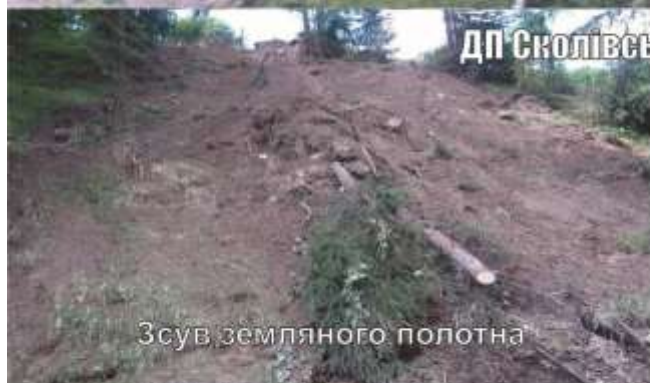
**ДП Сколівський ДЛГ, 2008**

Зсув земляного полотна

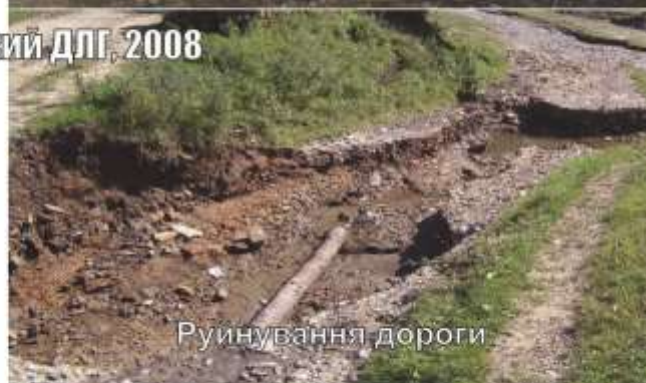
Руїнування дороги

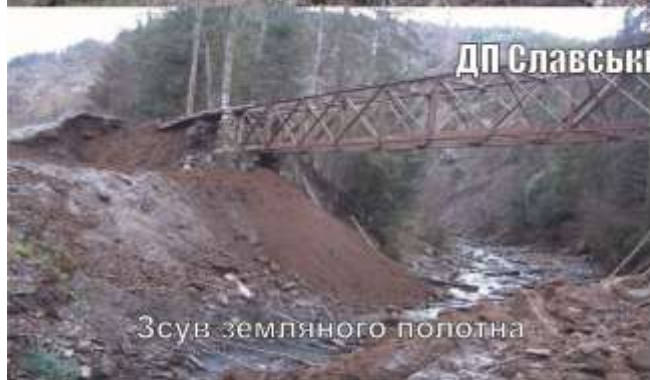
**ДП Славський ДЛГ, 2008**

Зсув земляного полотна

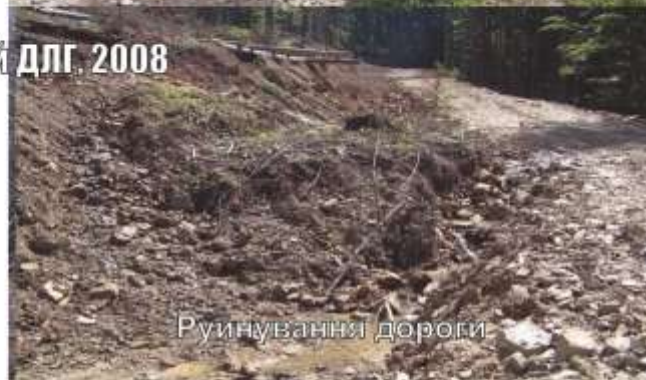
Руїнування дороги

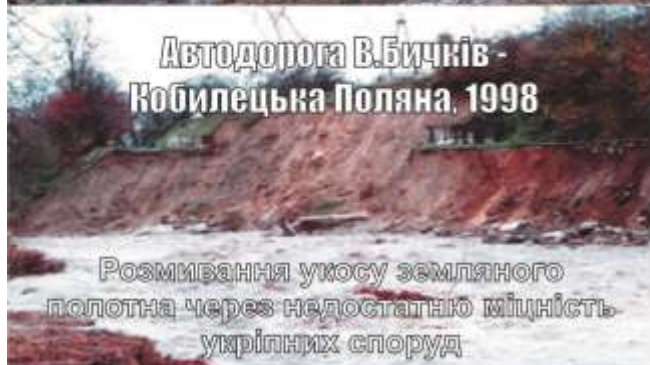
**Автодорога В.Бичків -  
Кобилецька Поляна, 1998**

Розмивання укосу земляного полотна через недостатню міцність укріплених споруд

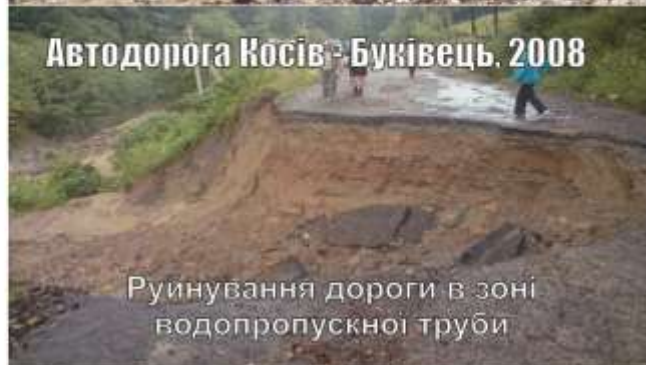
**Автодорога Косів - Буківець, 2008**

Руїнування дороги в зоні водопропускної труби

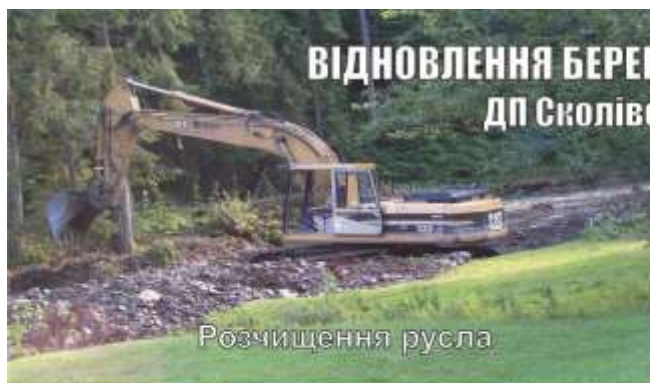
# **ВІДНОВЛЕННЯ БЕРЕГОВОЇ ОПОРИ І МОСТІВ** ДП Сколівське ЛГ, 2008

Розчищення русла

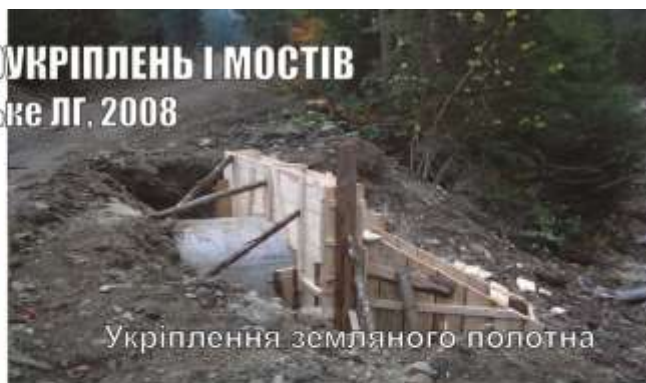
Укріплення земляного полотна

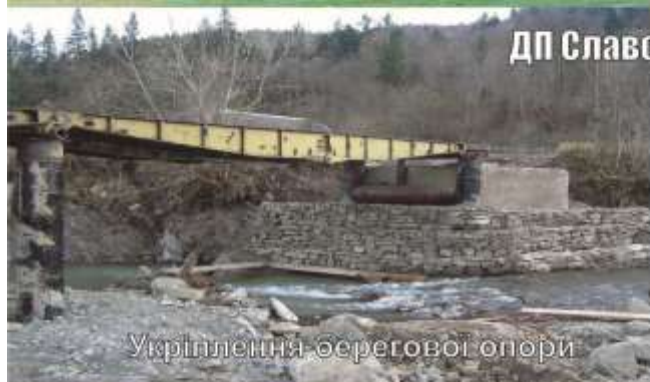
## **ДП Славське ЛГ, 2008**

Укріплення берегової опори

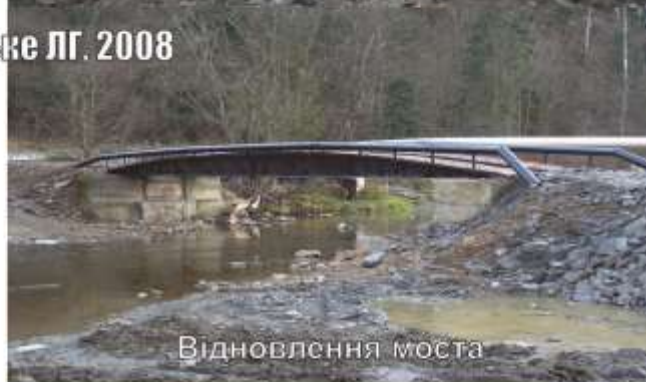
Відновлення моста

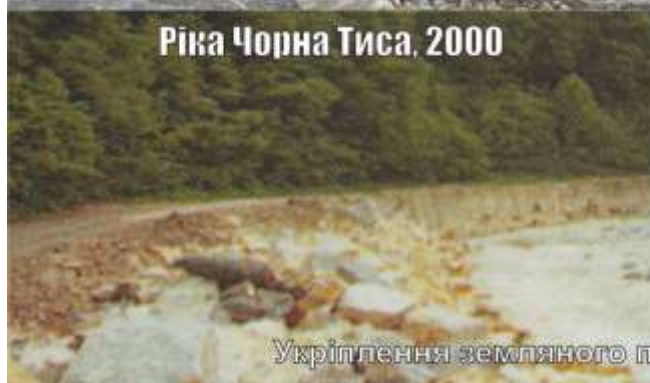
## **Ріка Чорна Тиса, 2000**

Укріплення земляного полотна кам'яним накидом

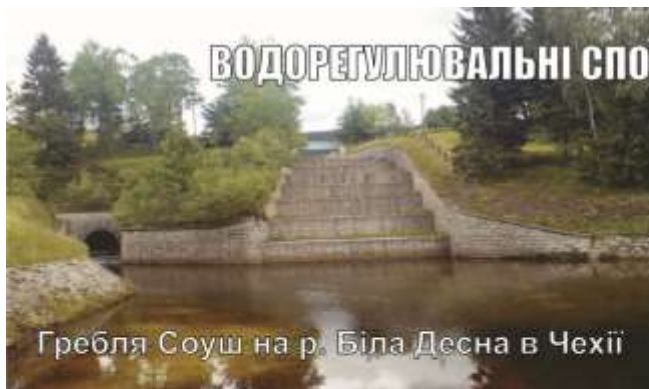
Гребля Соуш на р. Біла Десна в Чехії

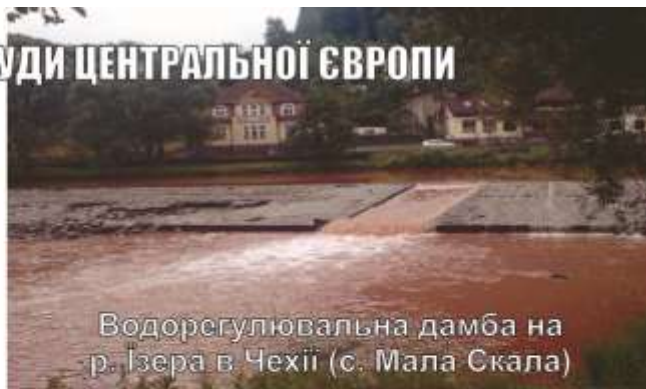
Водорегулювальна дамба на р. Ізера в Чехії (с. Мала Скала)

Насиченість річок басейну Ізери гідроспорудами забезпечує системний підхід до захисту берегів від руслової деформації. Водорегулювальні греблі поблизу міст Мала Скала та Сплзов на Ізері, Вельке Гамри та Танвальд на річці Каменіца виконують свої функції в автоматичному режимі та перебувають у відносно задовільному стані.

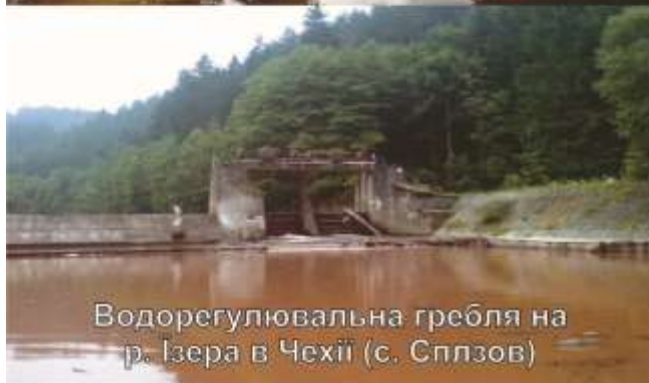
Водорегулювальна гребля на р. Ізера в Чехії (с. Сплзов)

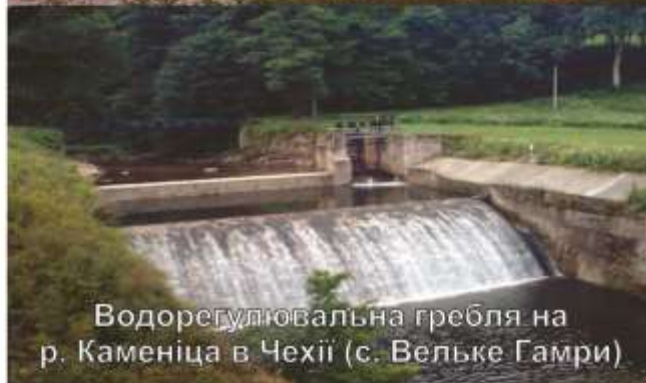
Водорегулювальна гребля на р. Каменіца в Чехії (с. Вельке Гамри)

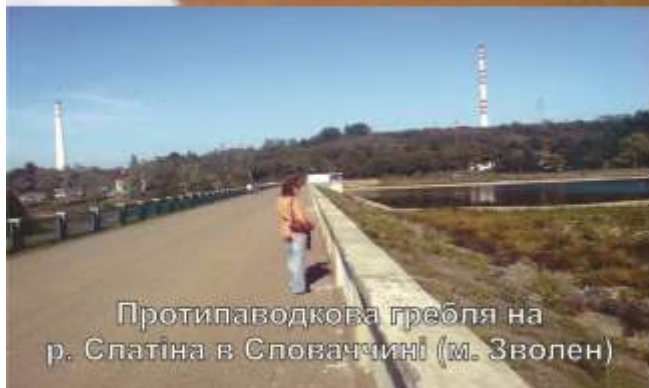
Протипаводкова гребля на р. Слатіна в Словаччині (м. Зволен)

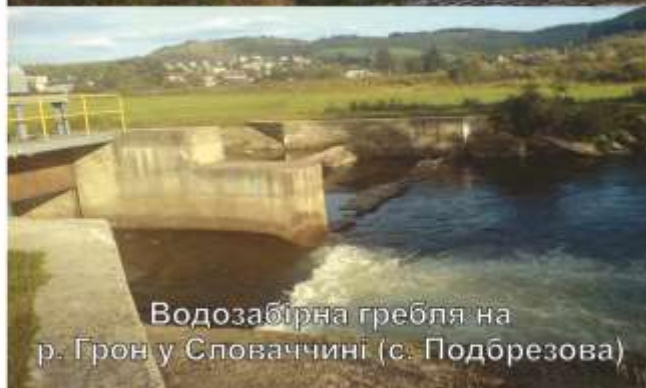
Водозабірна гребля на р. Грон у Словаччині (с. Подбресова)

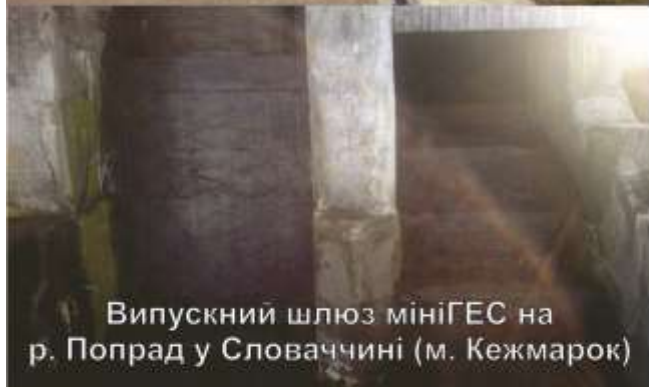
Випускний шлюз мініГЕС на р. Попрад у Словаччині (м. Кежмарок)

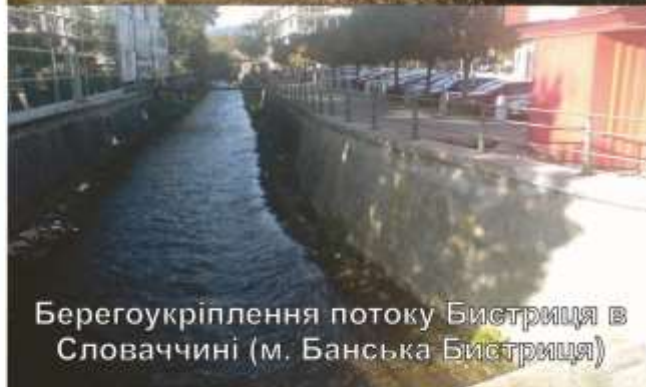
Берегоукріплення потоку Бистриця в Словаччині (м. Банська Бистриця)

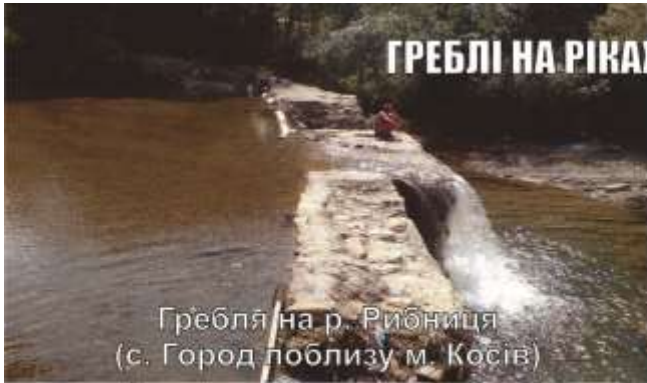
Гребля на р. Рибниця  
(с. Город поблизу м. Косів)

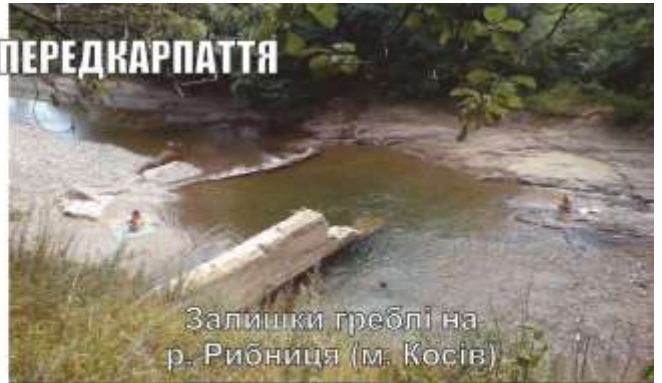
Залишки греблі на  
р. Рибниця (м. Косів)

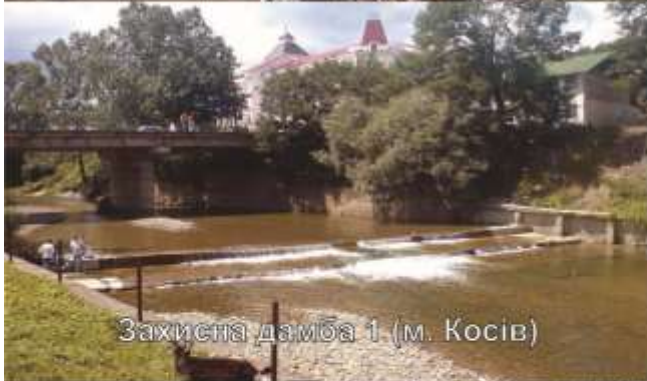
Захисна дамба 1 (м. Косів)

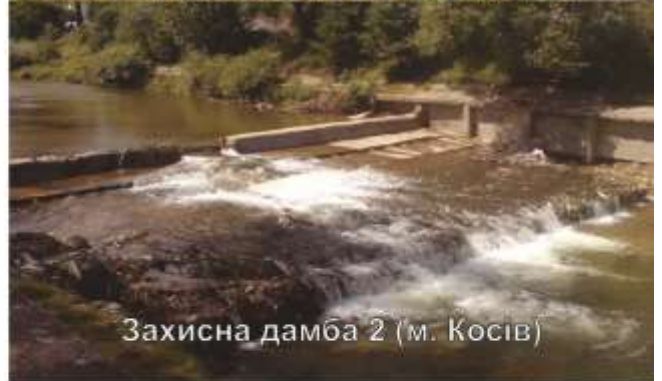
Захисна дамба 2 (м. Косів)

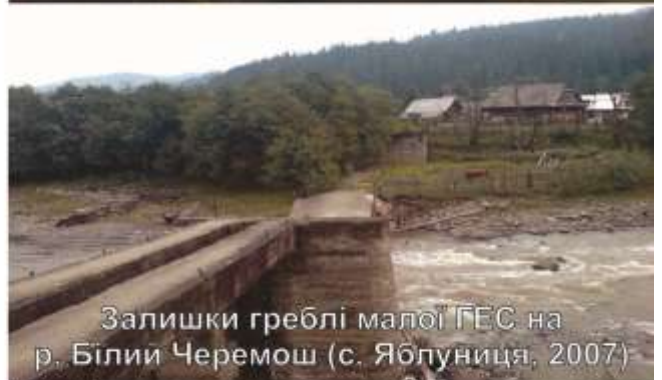
Залишки греблі малої ГЕС на  
р. Білий Черемош (с. Яблуниця, 2007)

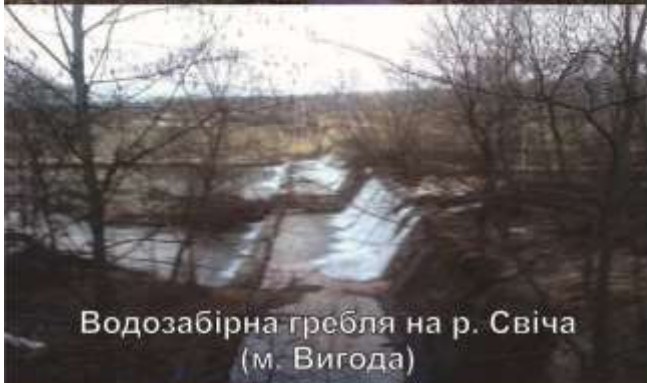
Водозабірна гребля на р. Свіча  
(м. Вигода)

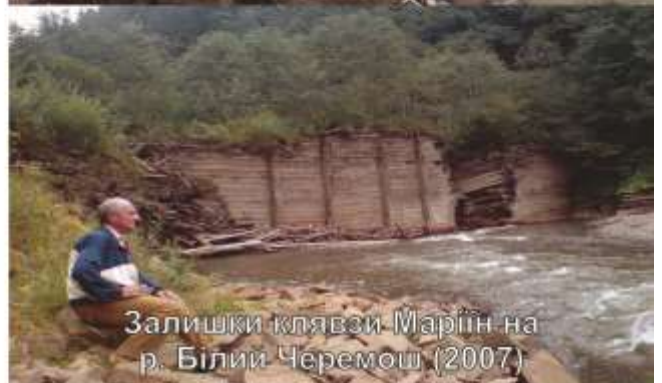
Залишки клявзи Маріїн на  
р. Білий Черемош (2007)

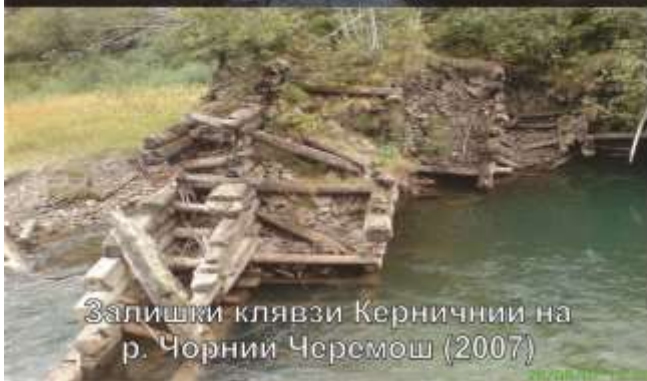
Залишки клявзи Керничний на  
р. Чорний Черемош (2007)

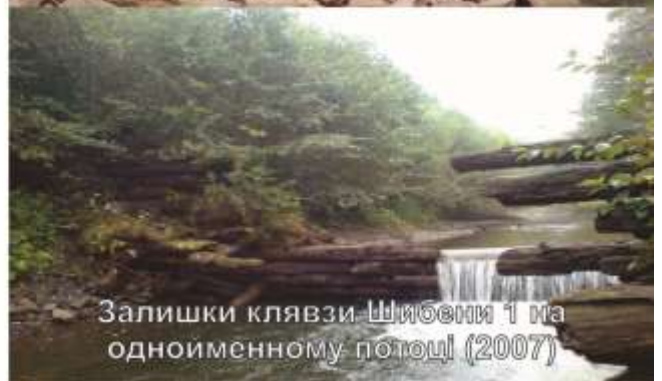
Залишки клявзи Шибени 1 на  
одноіменному потоці (2007)

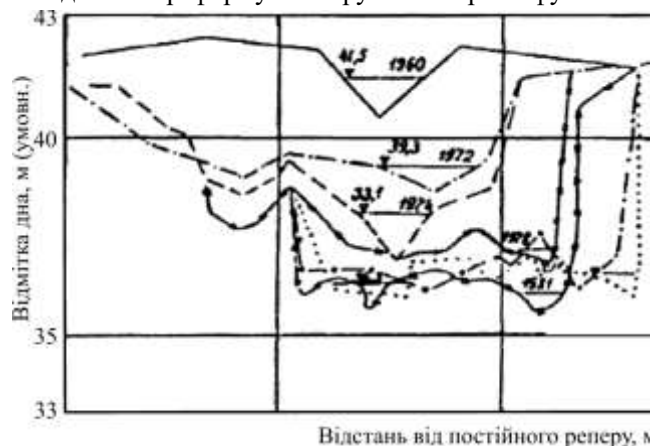
Рис. 4. Поперечні профілі русла р. Бистриця Надвірнянська (м. Івано-Франківськ) станом на 1960, 1972, 1974, 1978, 1981, 1985 і 1988 рр.

На р. Бистриця Надвірнянська за 20 років площа поперечного перетину русла в окремих місцях збільшилася майже в 10 разів, насамперед через вертикальні деформації, а біля с. Пнів річище поглибилося майже на 4,5 м (рис. 4). Останніми роками біля м. Івано-Франківська вертикальні деформації русла змінилися горизонтальними, що зумовило потребу виконання цілого спектра берегоукріплювальних робіт.

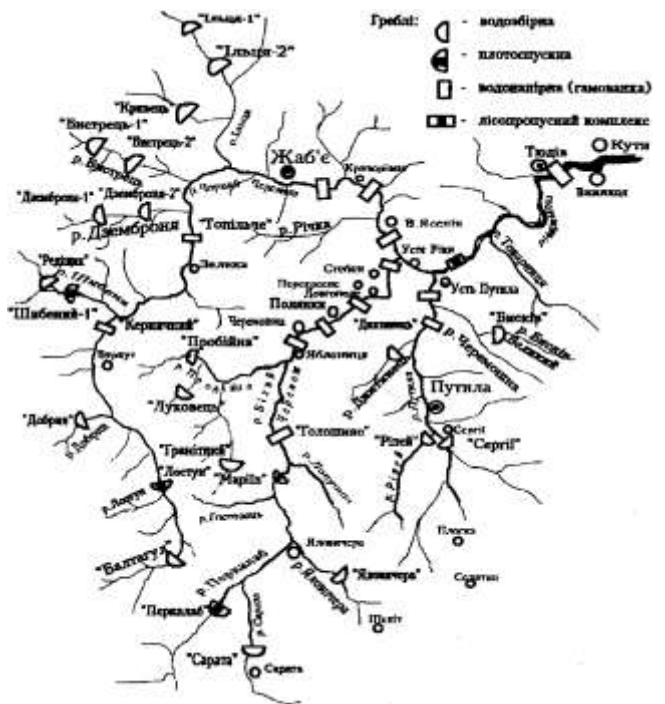
Рис. 7. Схема розміщення лісосплавних гребель у басейні р. Черемош (1-ша пол. XX ст.)
